## 20フィート・タンクコンテナ用セミトレーラの注意事項

| NO. 21 | 発行日 2005年8月 | 改定日 2010年3月 |

社団法人 日本自動車車体工業会トレーラ部会

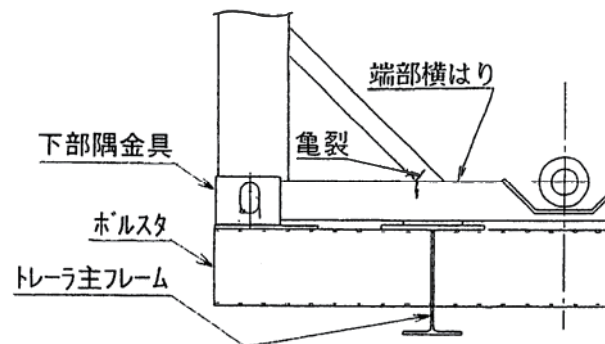
タンクコンテナの端部横はりとその構造部材に亀裂が発生する。また亀裂が進行するとタンク本体にも亀裂が発生することがある。

タンクコンテナ用セミトレーラの大部分は、中間部荷重伝達面のあるタンクコンテナだけを積載できるように設計・製造されており、これに中間部荷重伝達面のないタンクコンテナを積載した場合、タンクコンテナの総重量が4ヶ所のコンテナ端部横はりとトレーラ主フレームの接触面に集中荷重として加わるため、コンテナ端部横はりに高い応力が発生し、長時間の陸路輸送により疲労が蓄積され、亀裂に至ると考えられる。

- 1) タンクコンテナ総重量を4ヶ所のツイスト・ロック部のみで荷重を受けるようにします。  
タンクコンテナ用セミトレーラのツイスト・ロック部にスペーサを取付け、4点支持に変更しボルスタへ補強部材を取付けます。但し、トレーラメーカー、トレーラ型式によって対応工事内容が異なり、補強部材を取り付けない場合もあります。
- 2) 対応策実施後の荷重伝達面位置は、トレーラ・ツイスト・ロック部の4ヶ所  
(タンクコンテナ下部隅金具の4ヶ所)

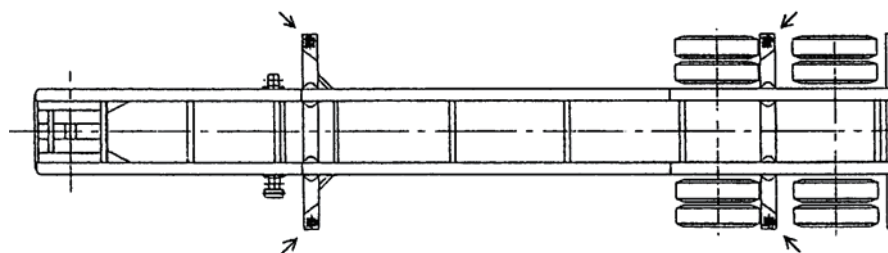
- ② 中間部荷重伝達面のないタンクコンテナをコンテナ・セミトレーラに積載した時の荷重伝達面位置は、トレーラ・ツイスト・ロック部の4ヶ所（タンクコンテナ下部隅金具の4ヶ所）。

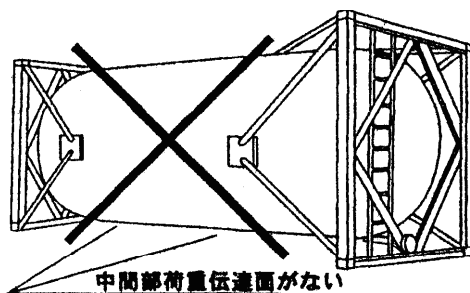
図1

1. このコンテナセミトレーラには、図1のような中間部荷重伝達面のないタンクコンテナは積載出来ません。

積載された場合、タンクコンテナのフレームに亀裂等異常の発生する可能性があります。
